Descripción del caso

7 años de seguimiento de una restauración de incisivo superior central.

NobelReplace® CC RP
4.3x13 mm

Diente 11

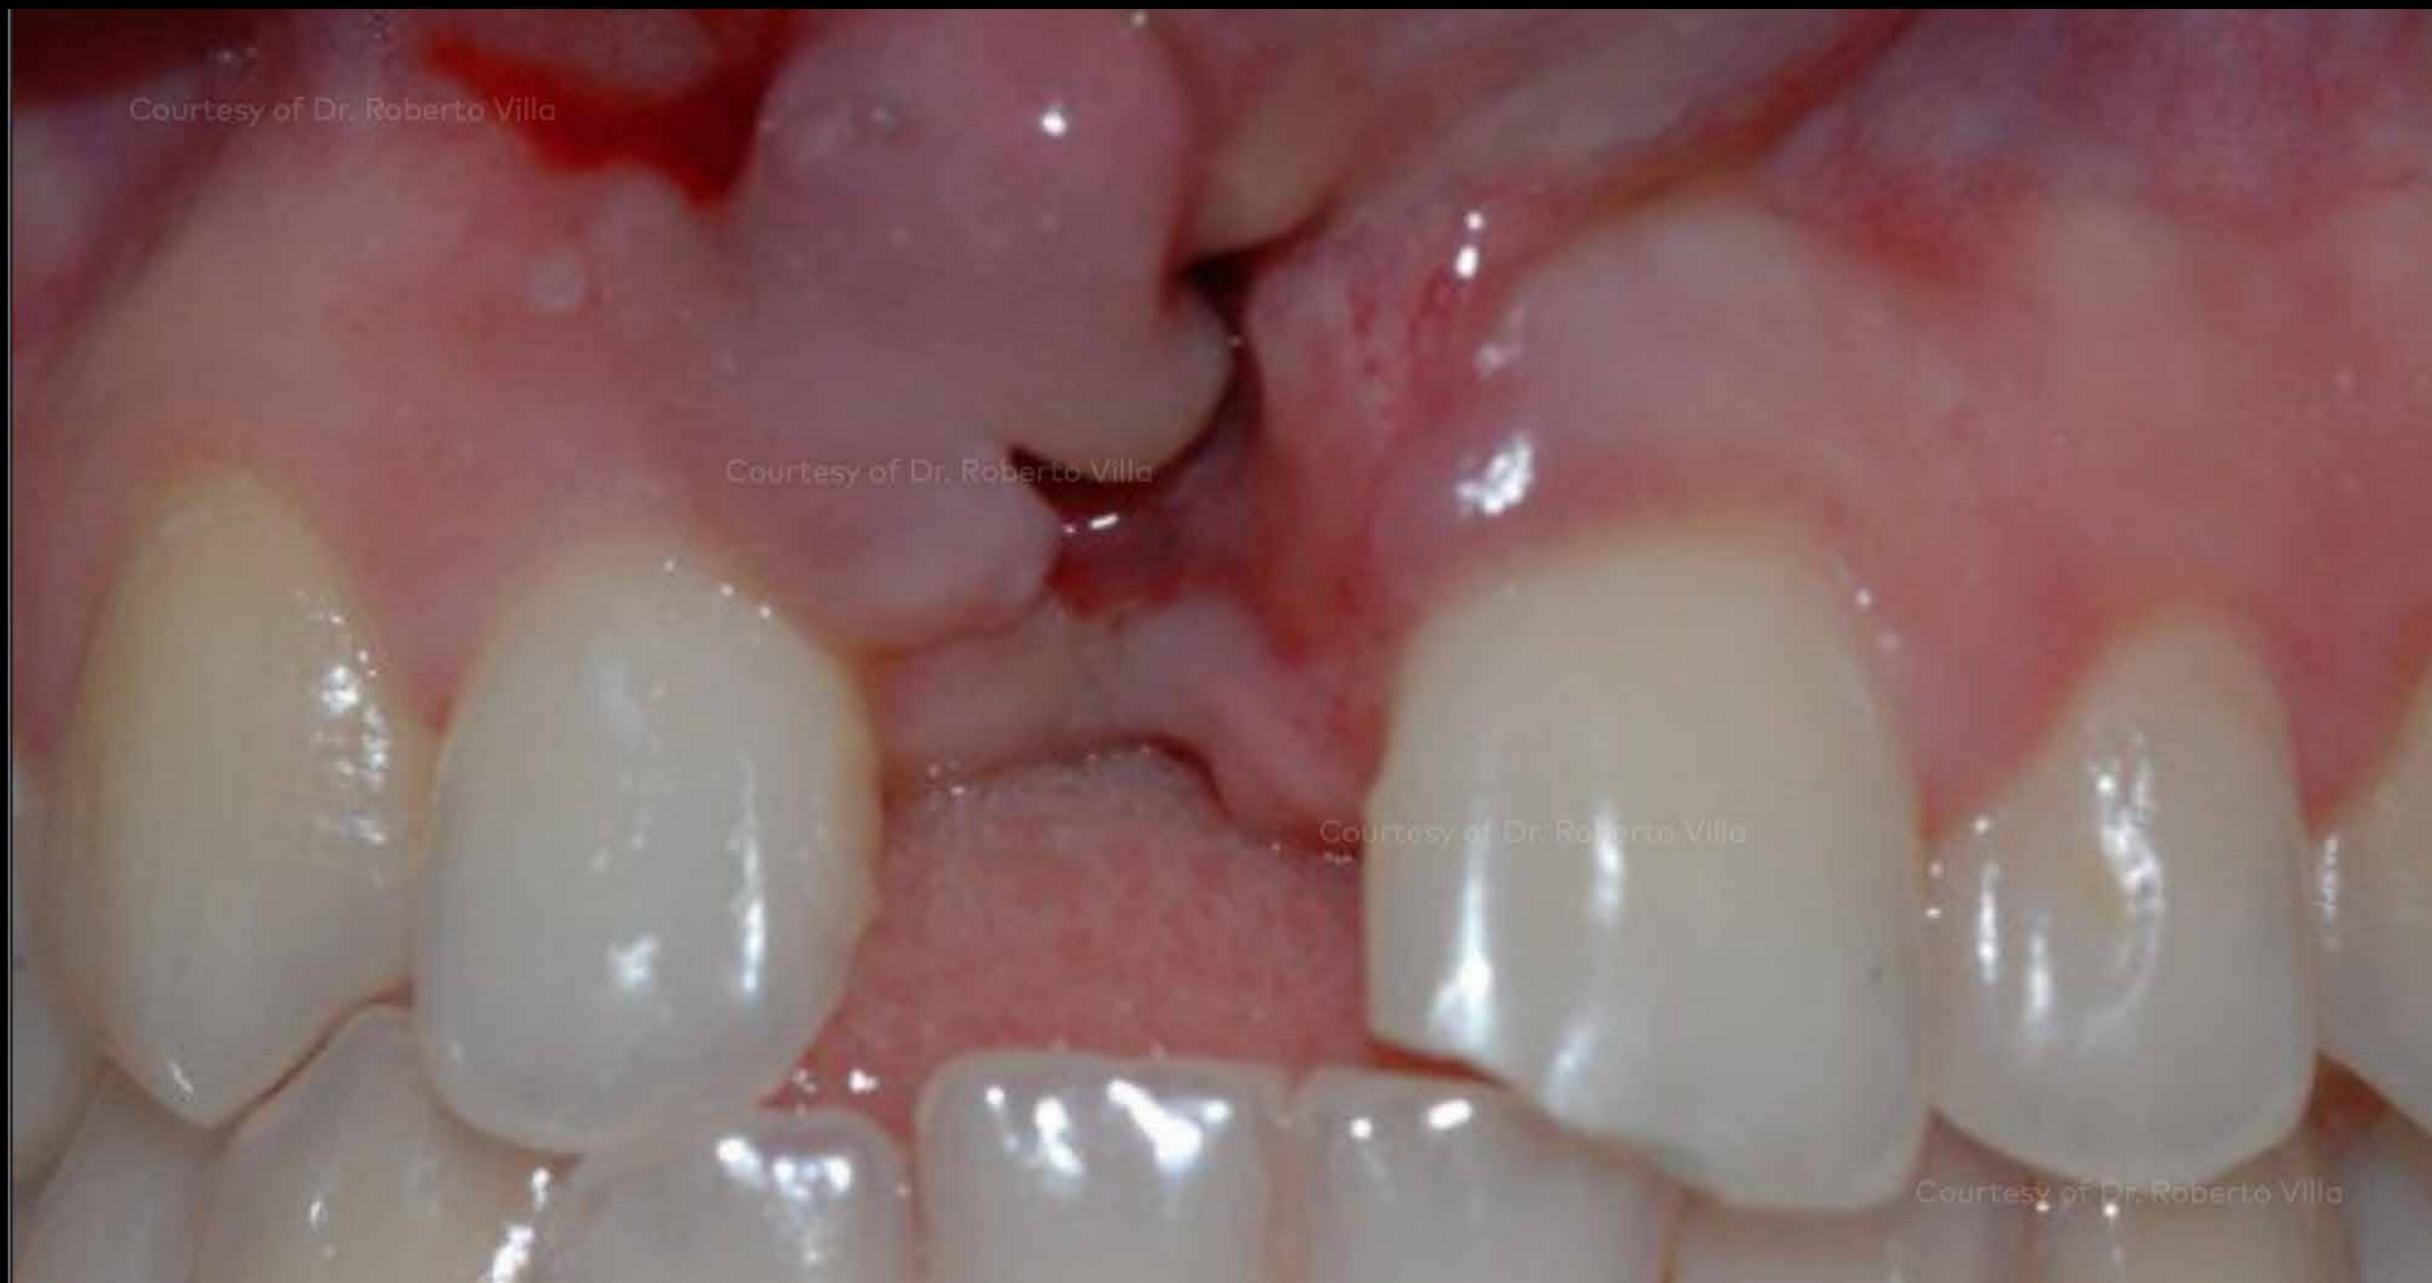
Pérdida del incisivo central después de un traumatismo

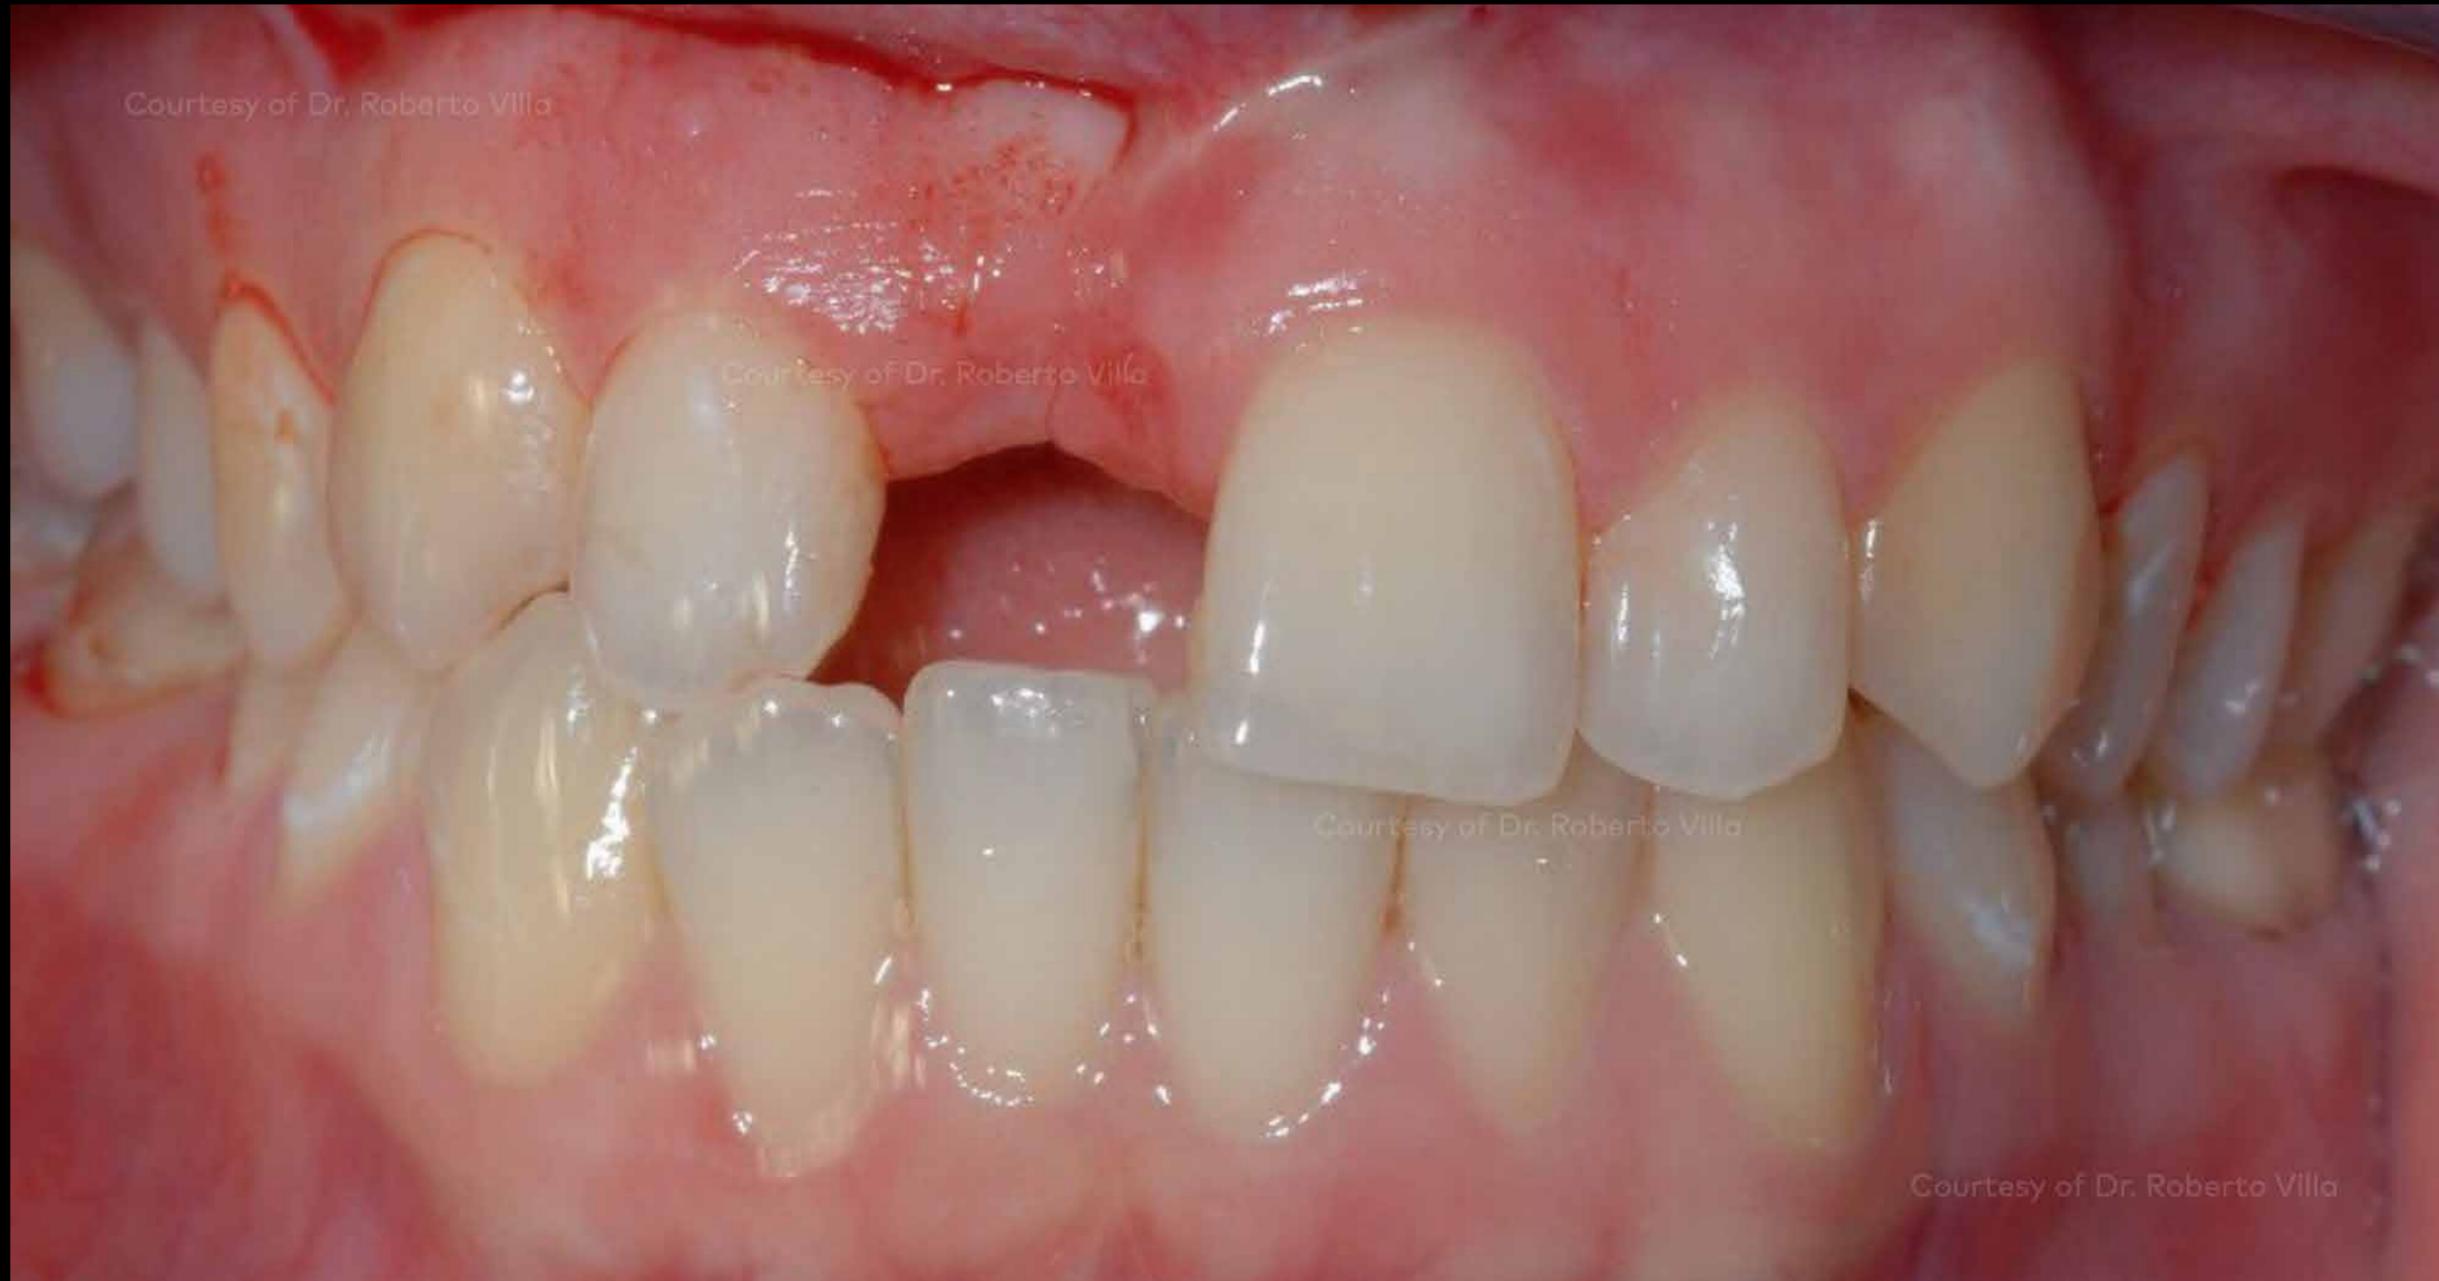
Situación clínica inicial antes de la colocación del implante.

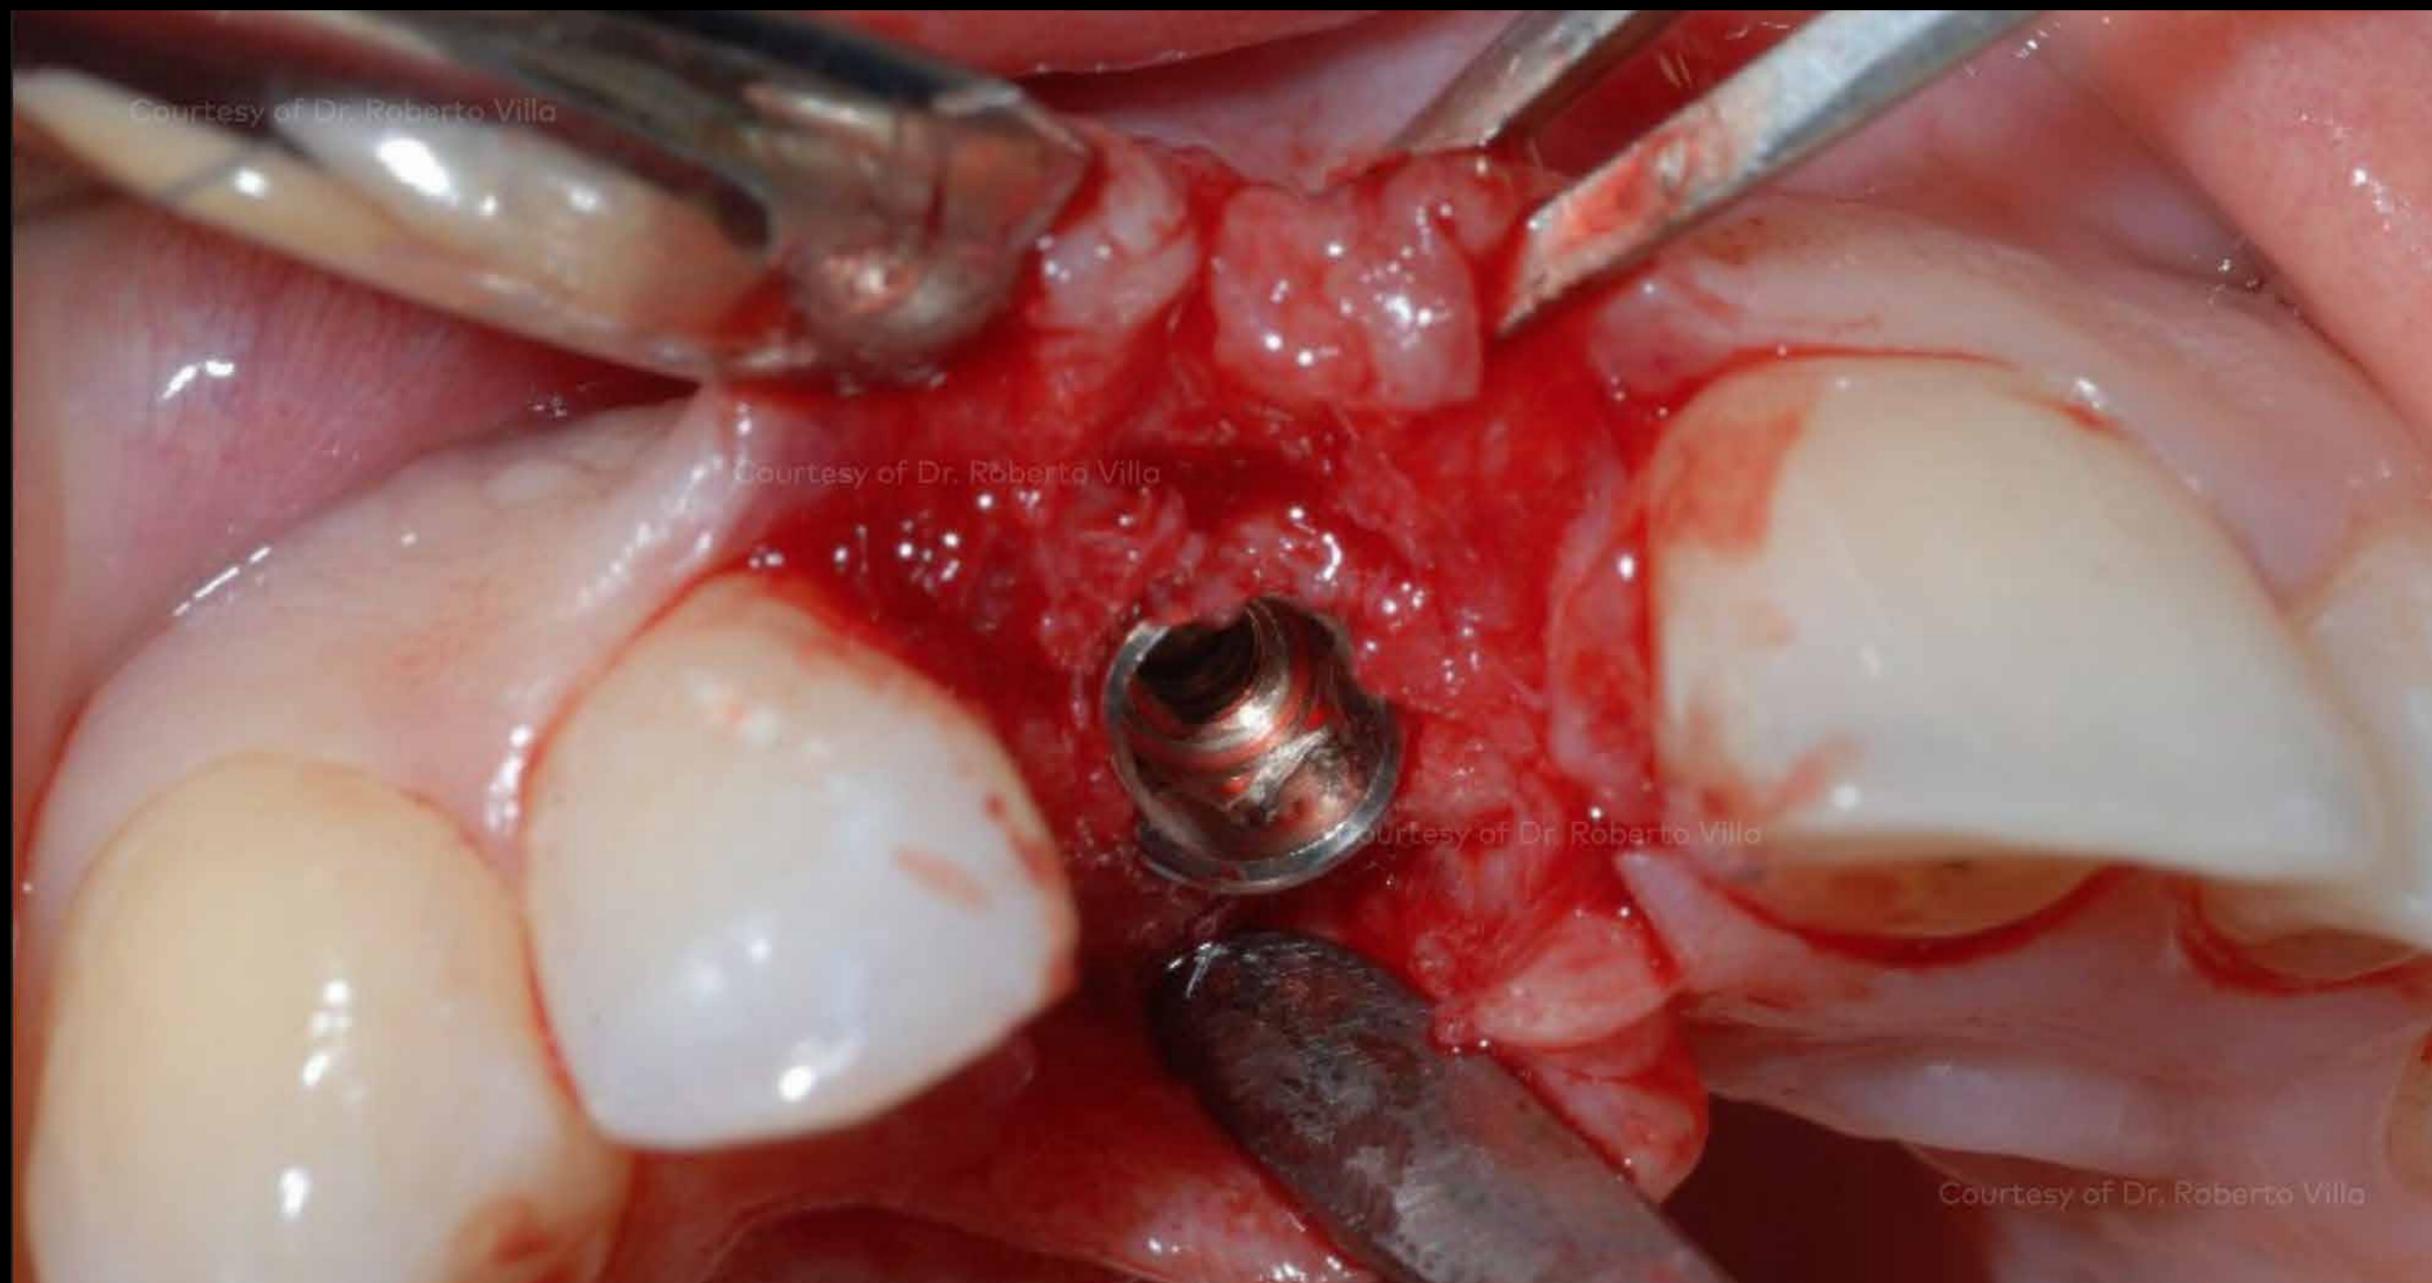
Colocación del implante NobelReplace® de conexión cónica.

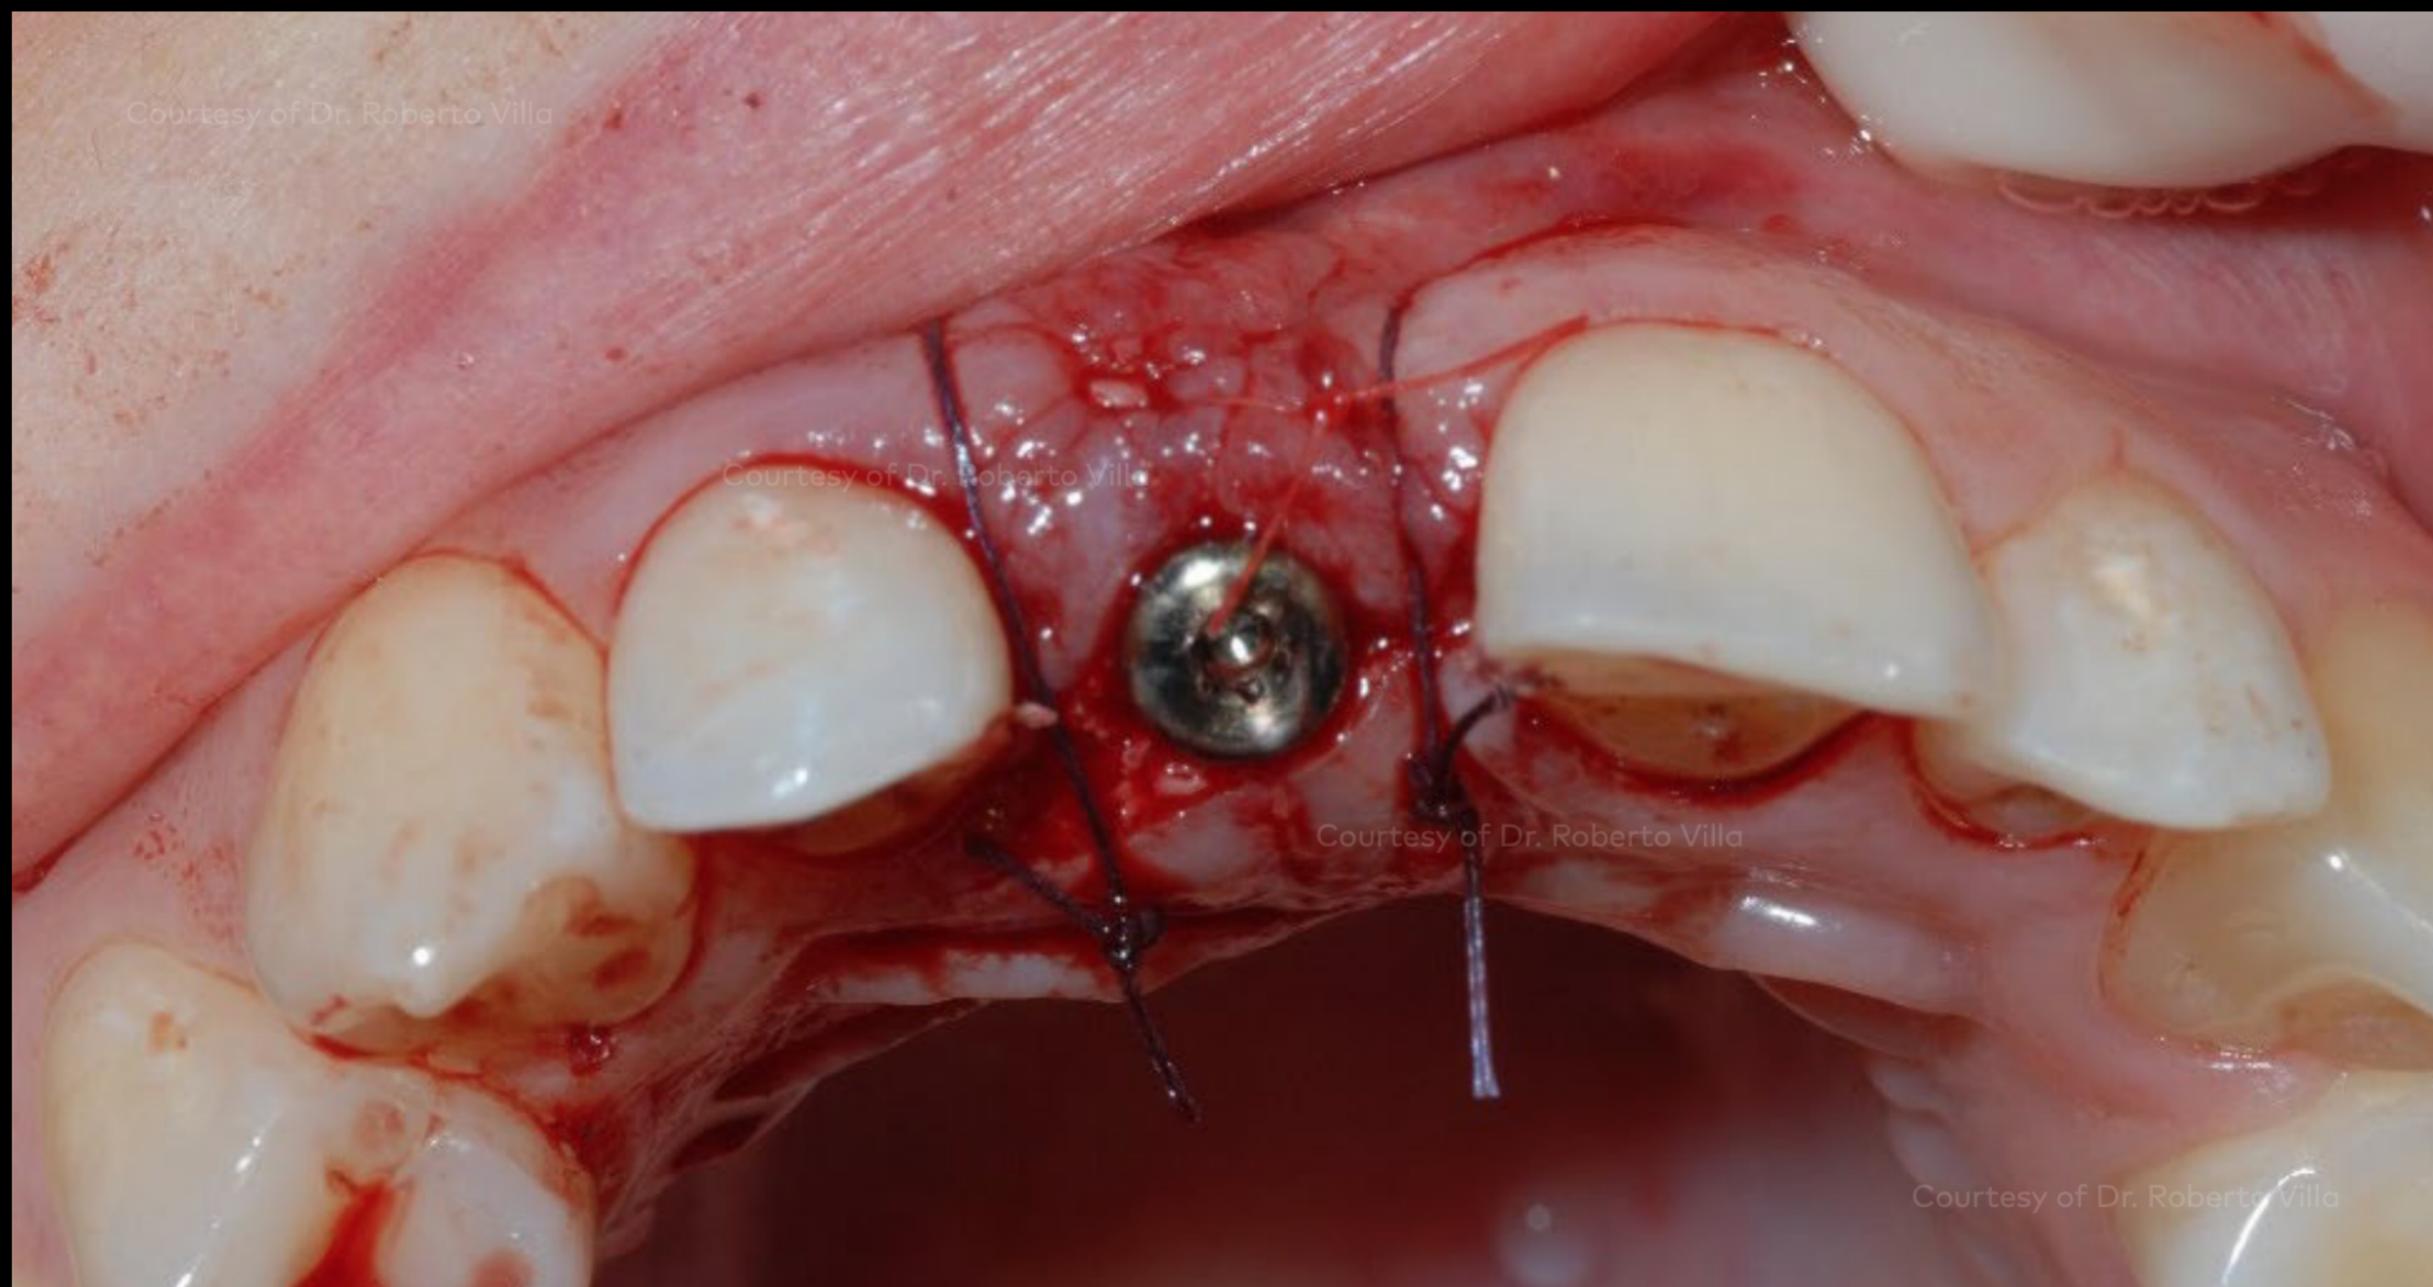
Sitio quirúrgico con injerto de tejido blando y pilar de cicatrización en su lugar.

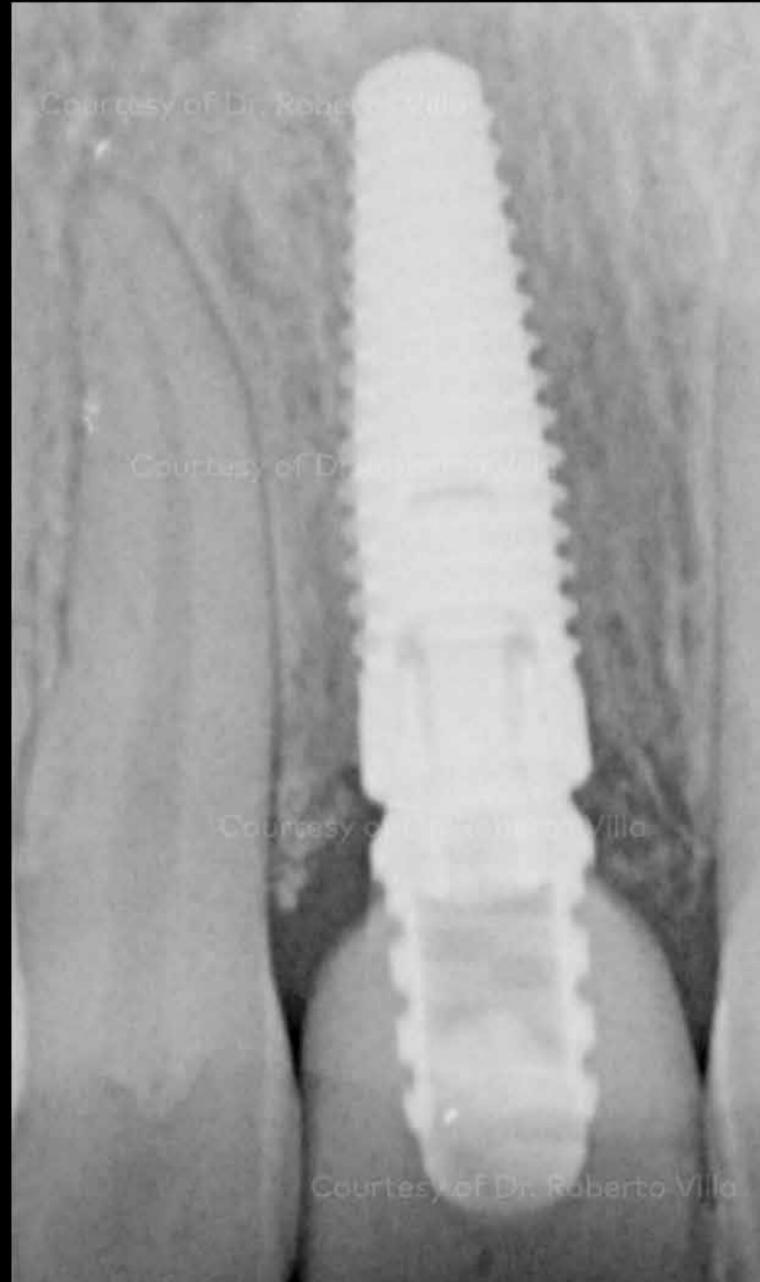
Radiografía después de la inserción del implante y la restauración temporal

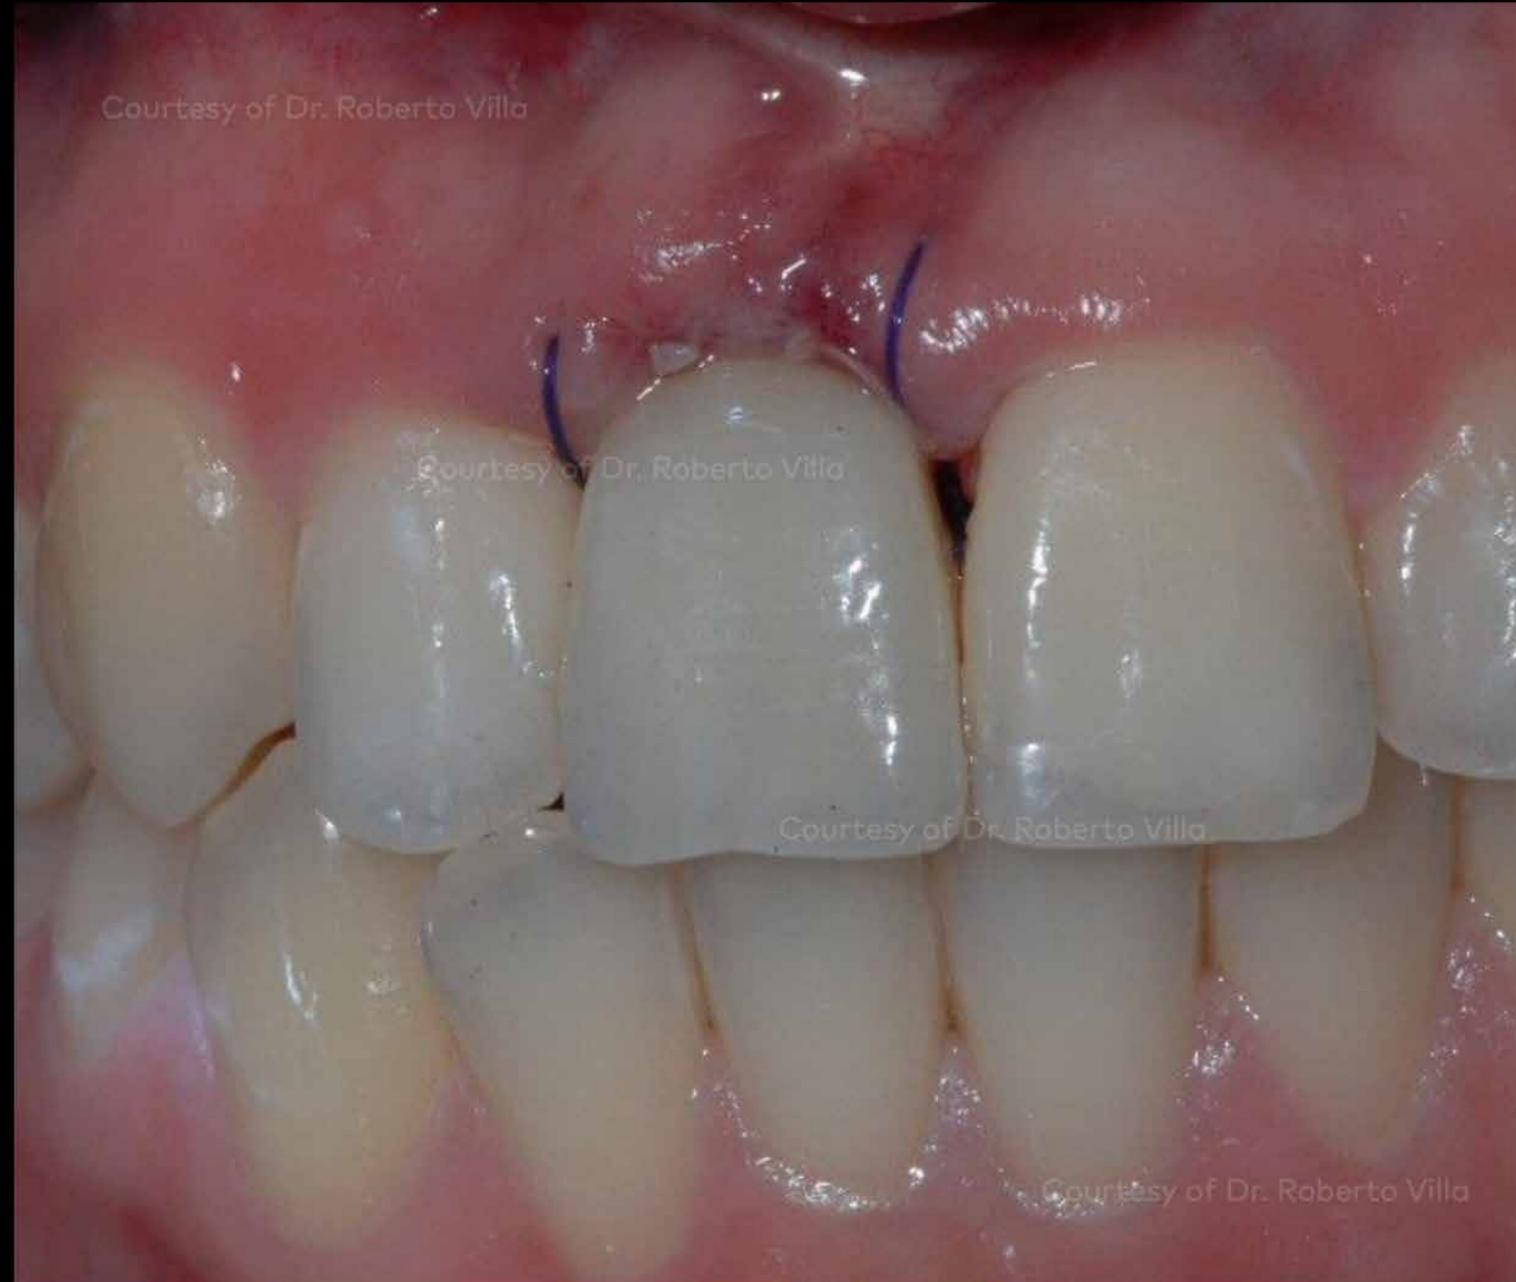
Restauración temporal

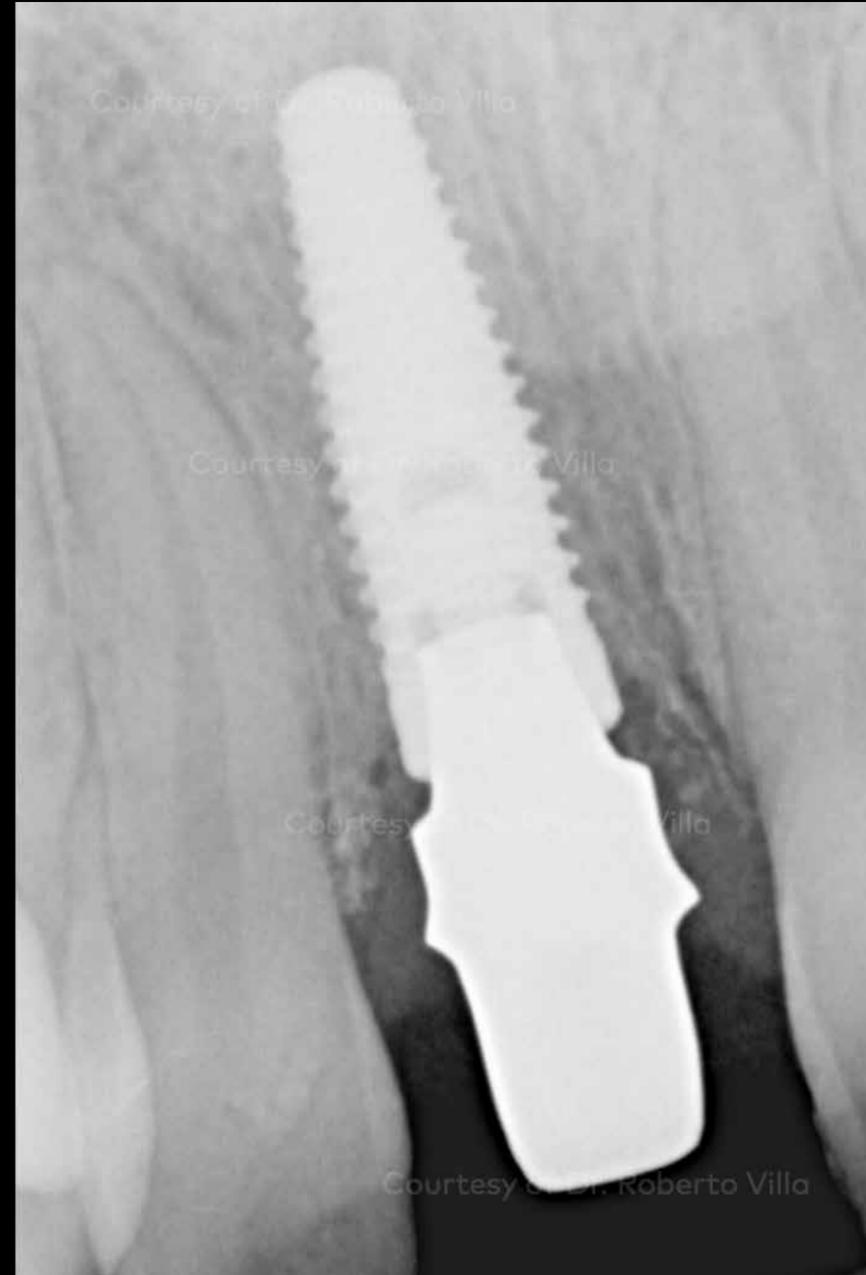
Radiografía del implante y restauración final 5 meses después de la cirugía

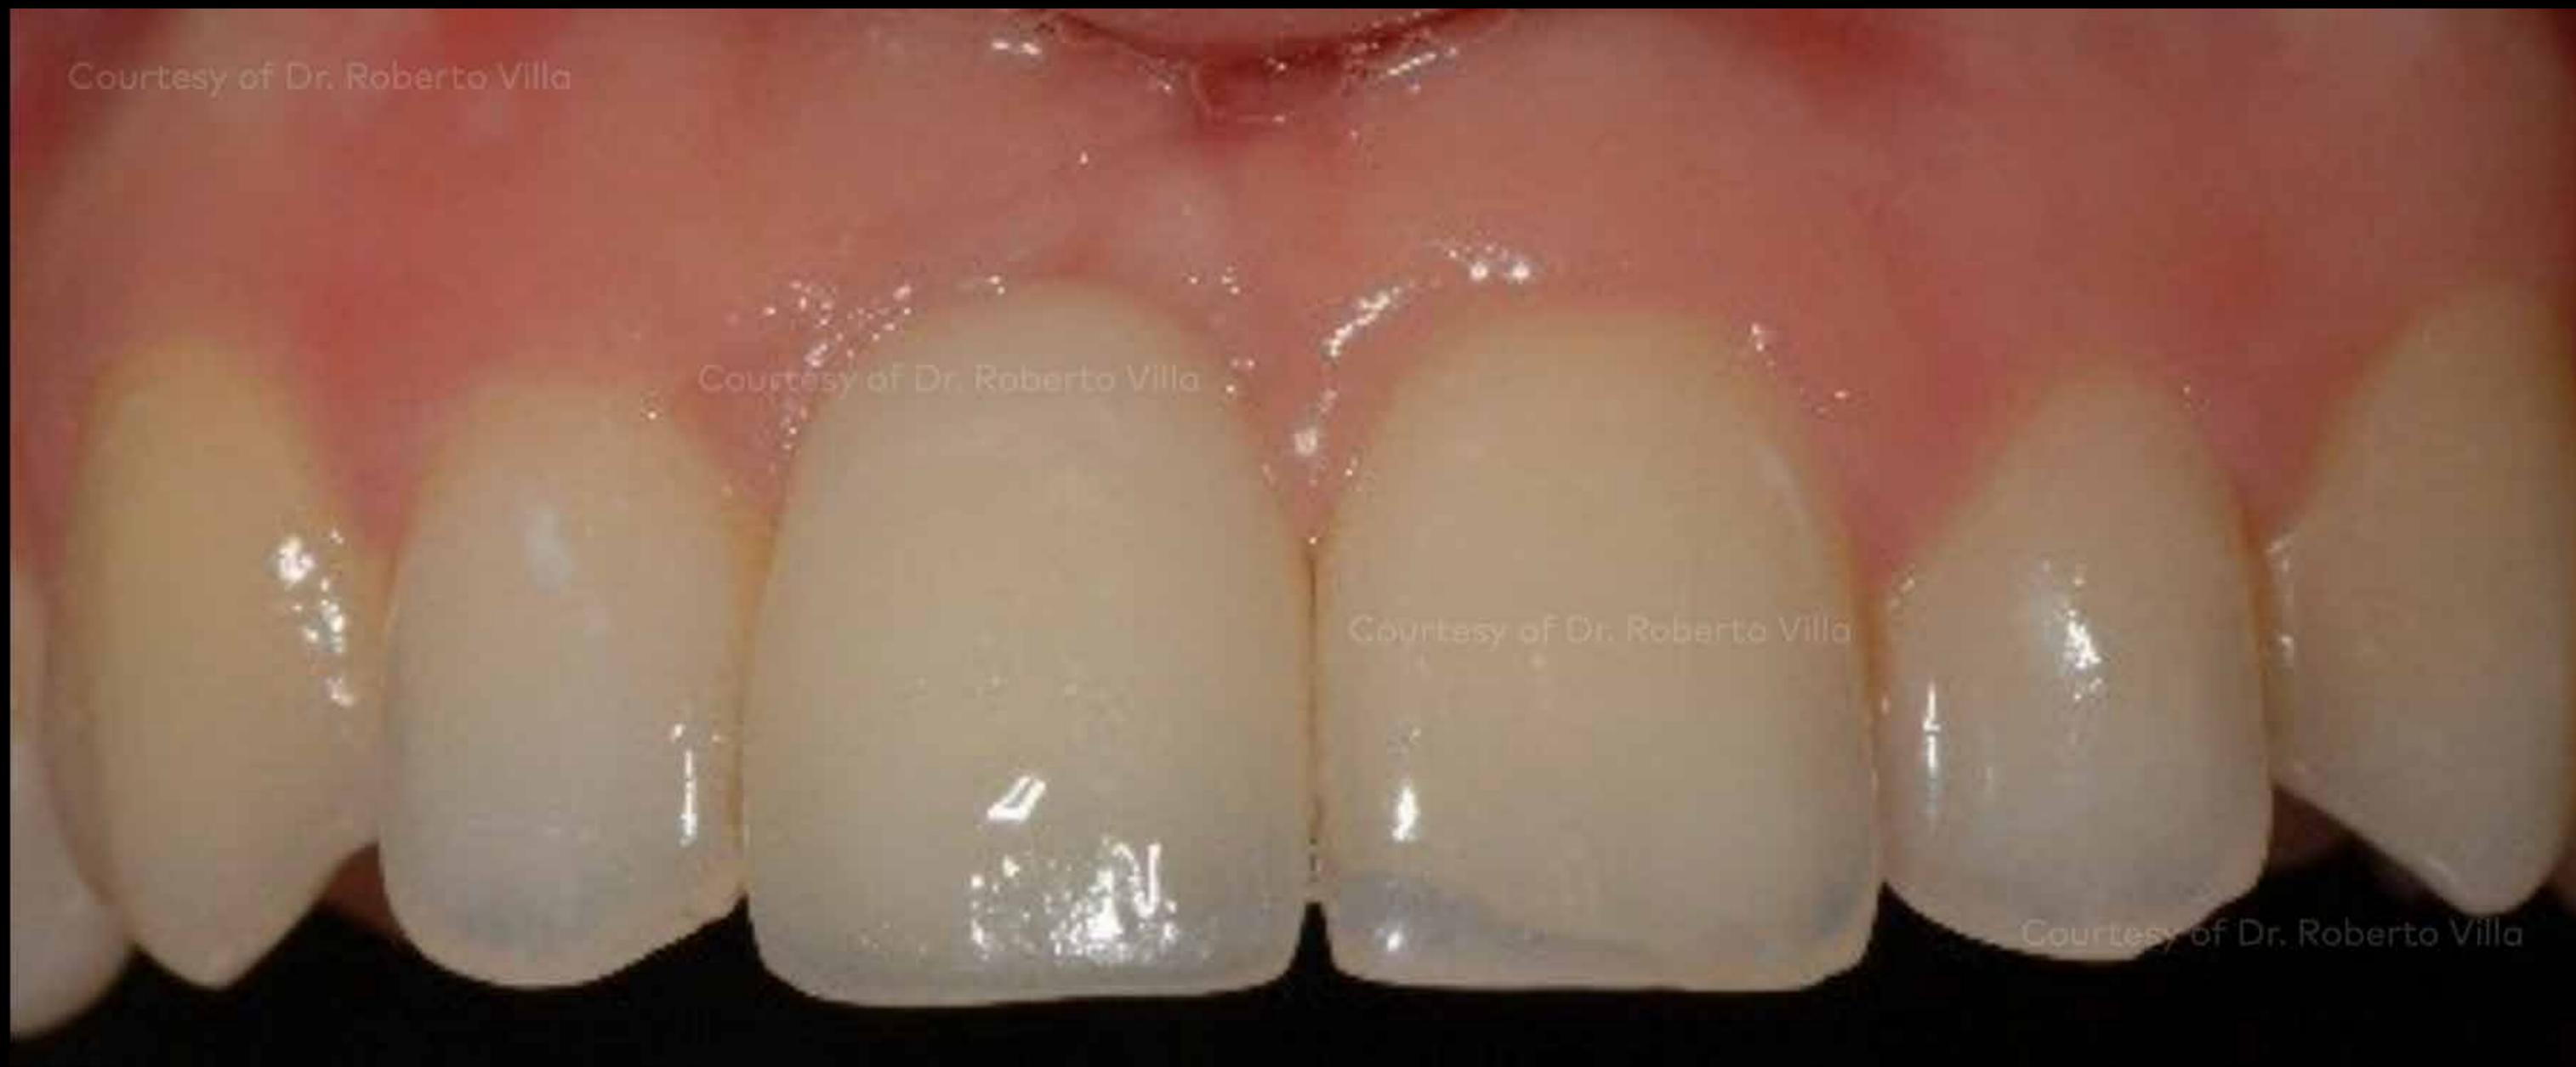
La vista clínica 1 año después de la inserción del implante muestra excelentes resultados en el tejido blando.

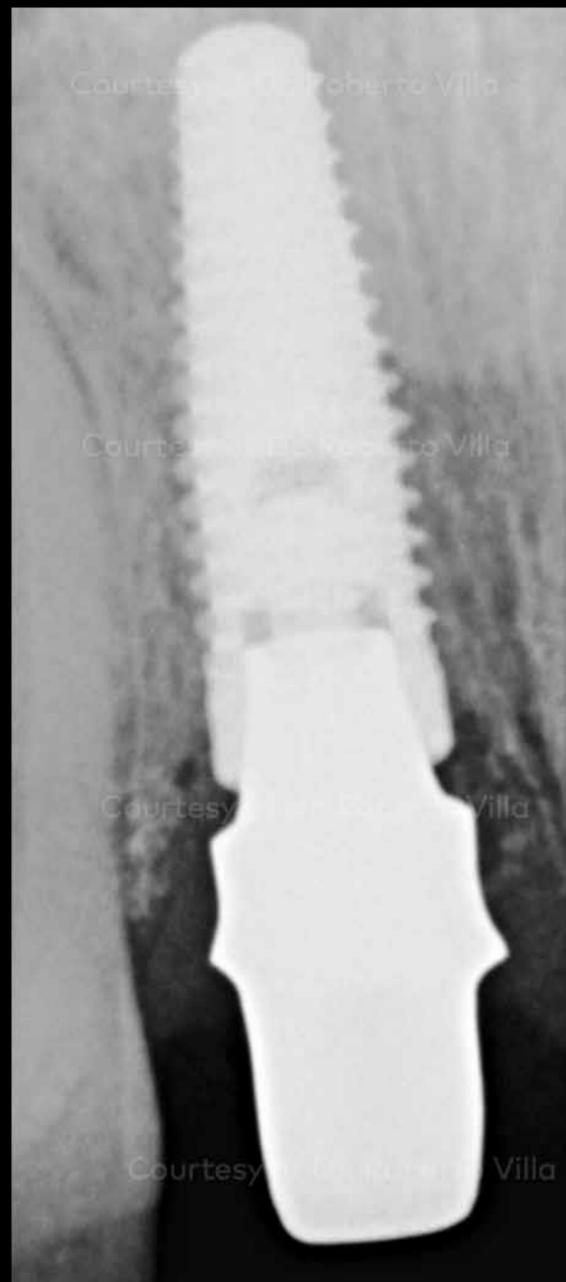
Radiografía 1 año
después de la inserción

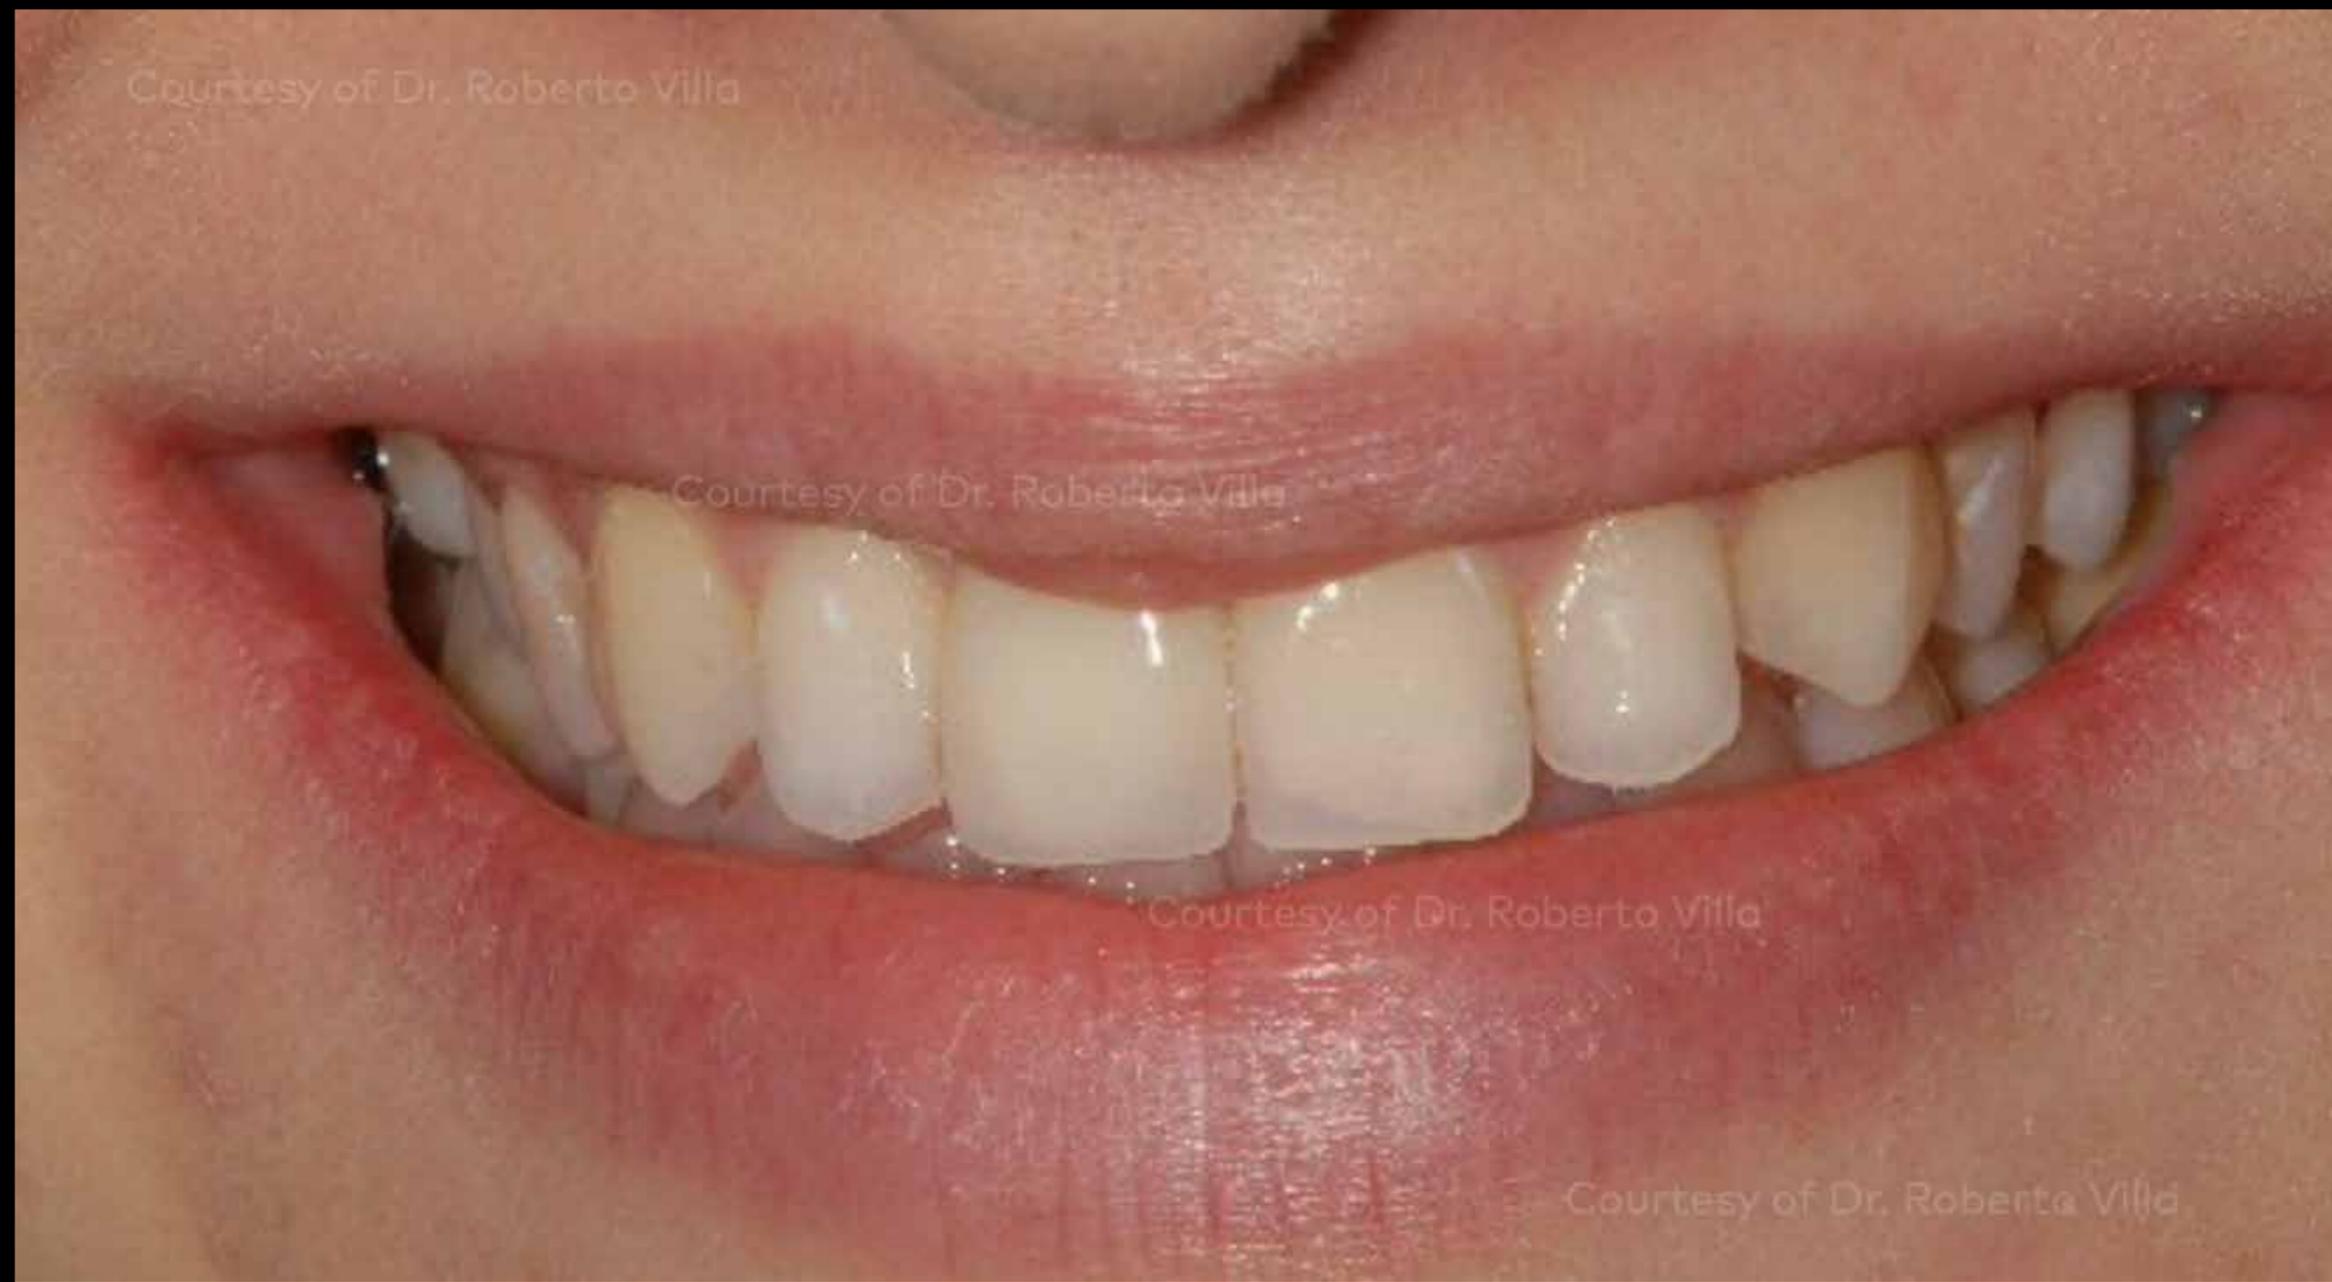
1 año de seguimiento
