Descripción del caso

7 años de seguimiento de una restauración de incisivo superior central.

NobelReplace® CC RP
4.3x13 mm

Diente 11

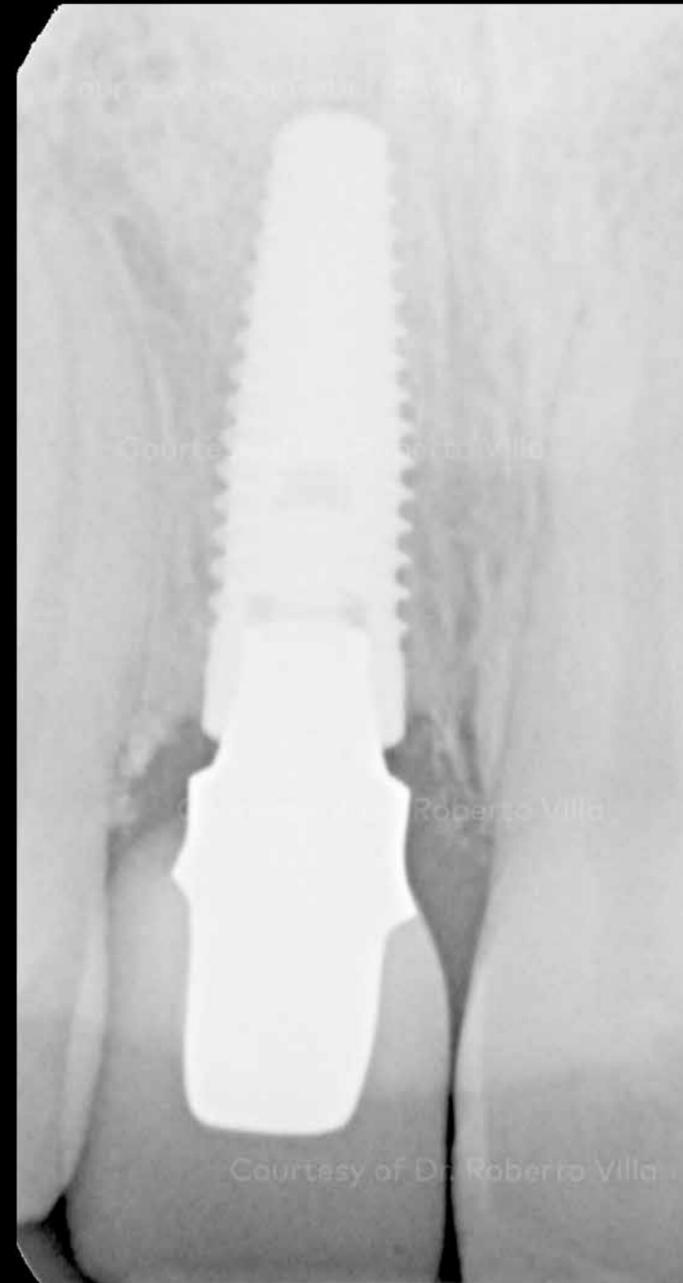
Radiografía 3 año después de la inserción

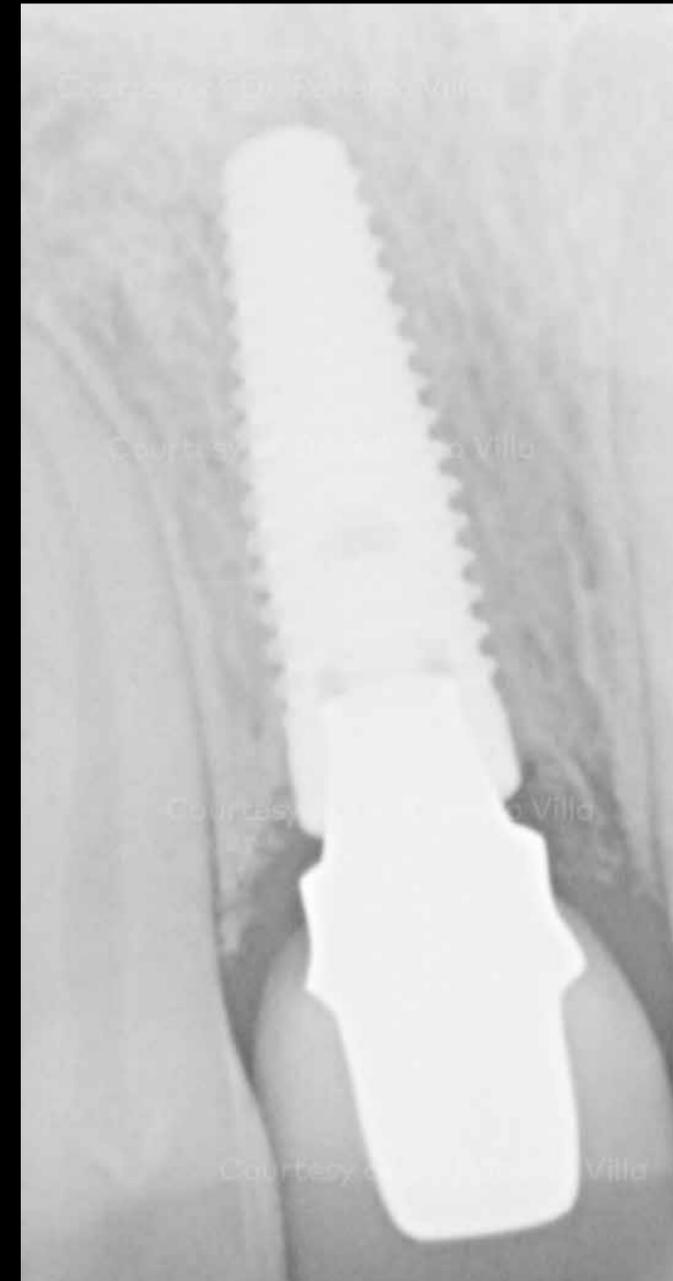
Radiografía 5 año después de la inserción

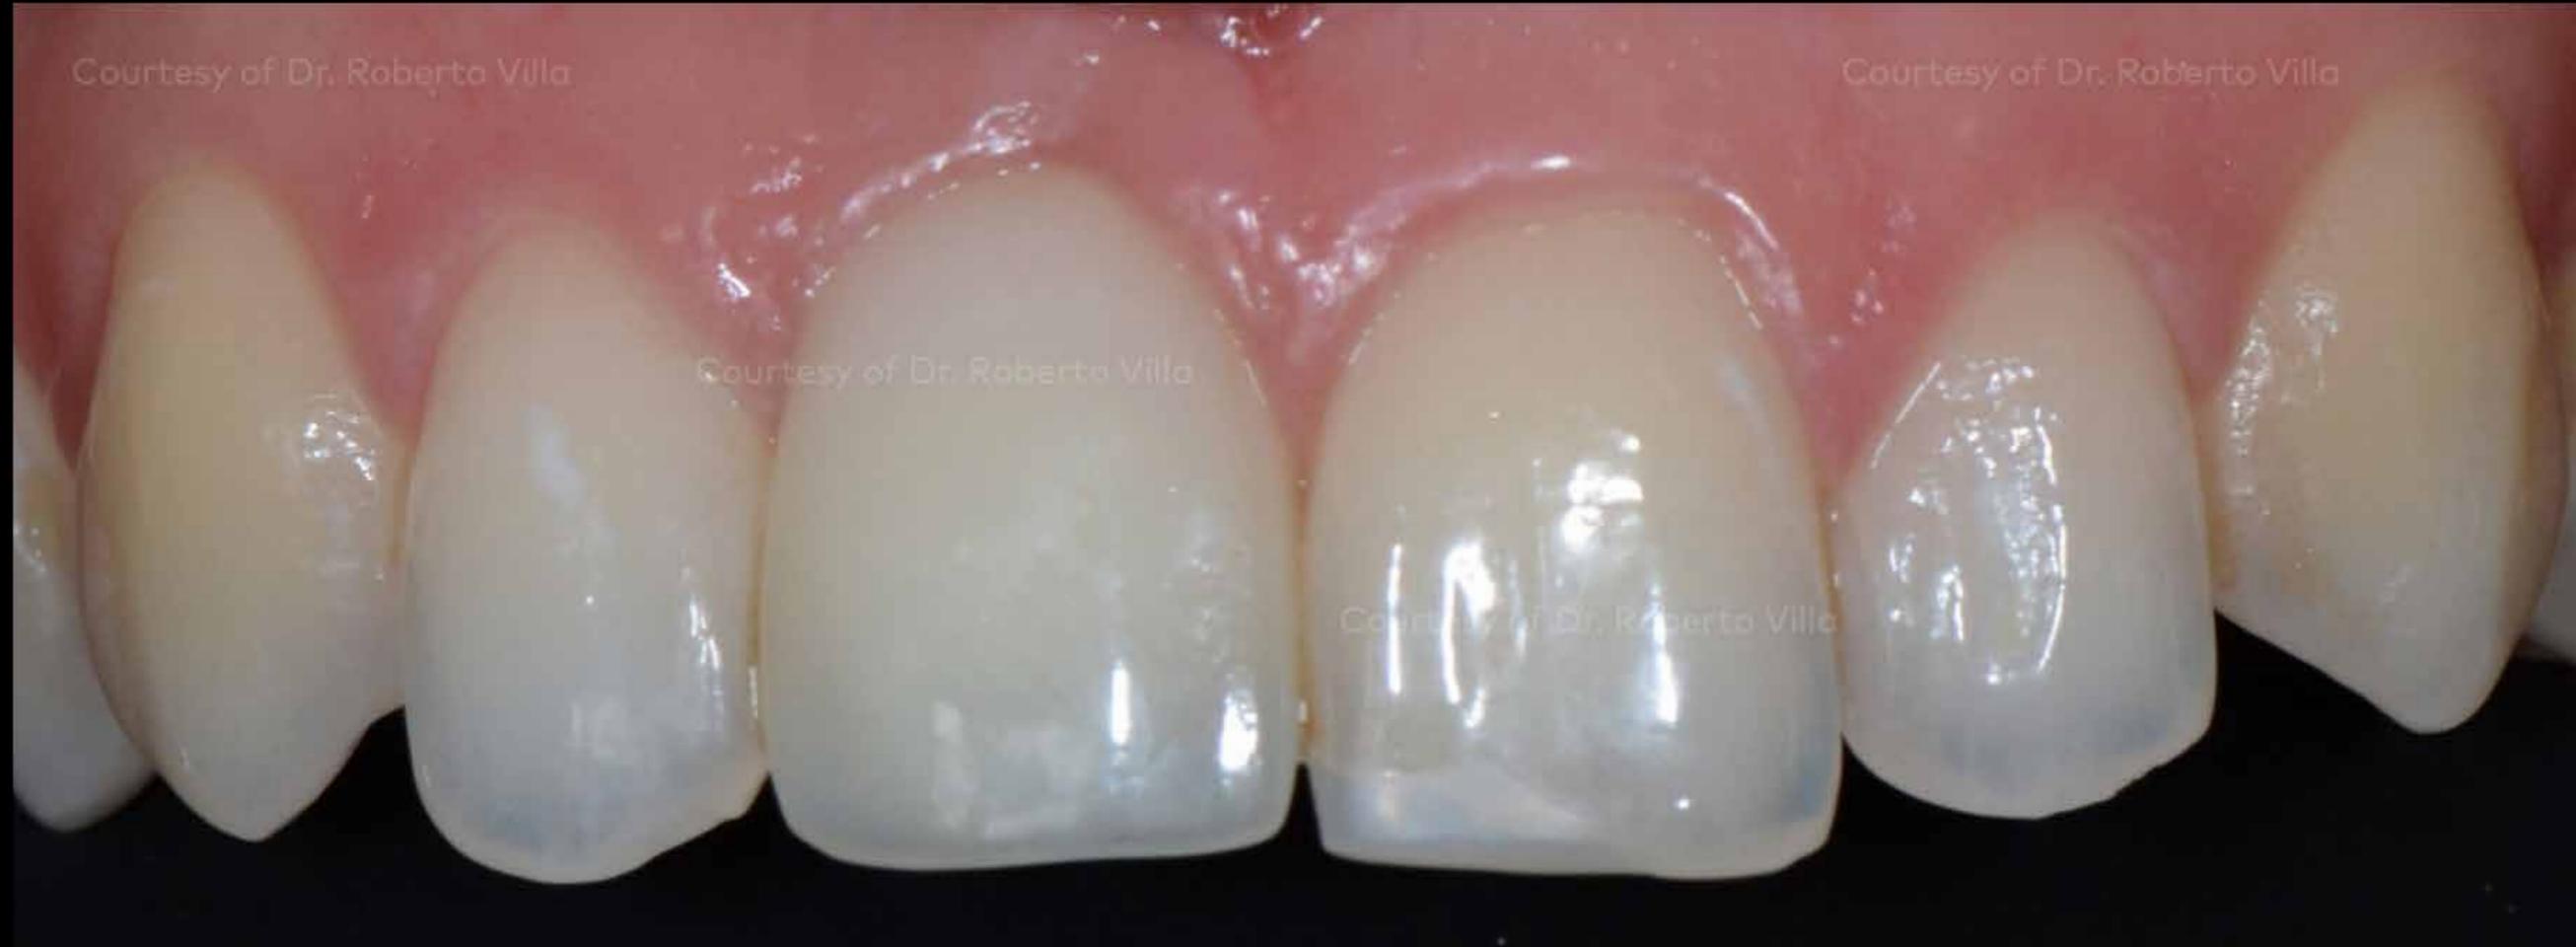
Situación clínica tras 7 años de seguimiento mostrando excelente papila

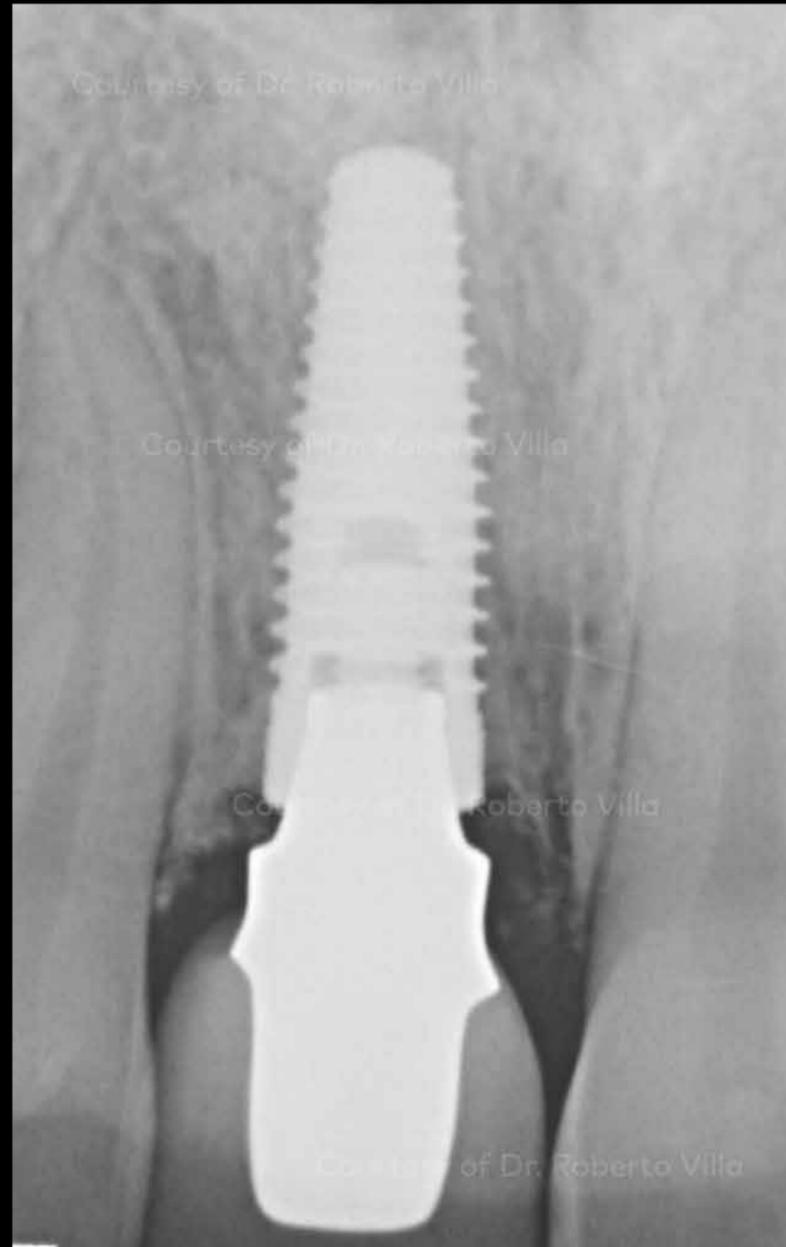
Radiografía después de 7 años de seguimiento que muestra niveles óseos saludables

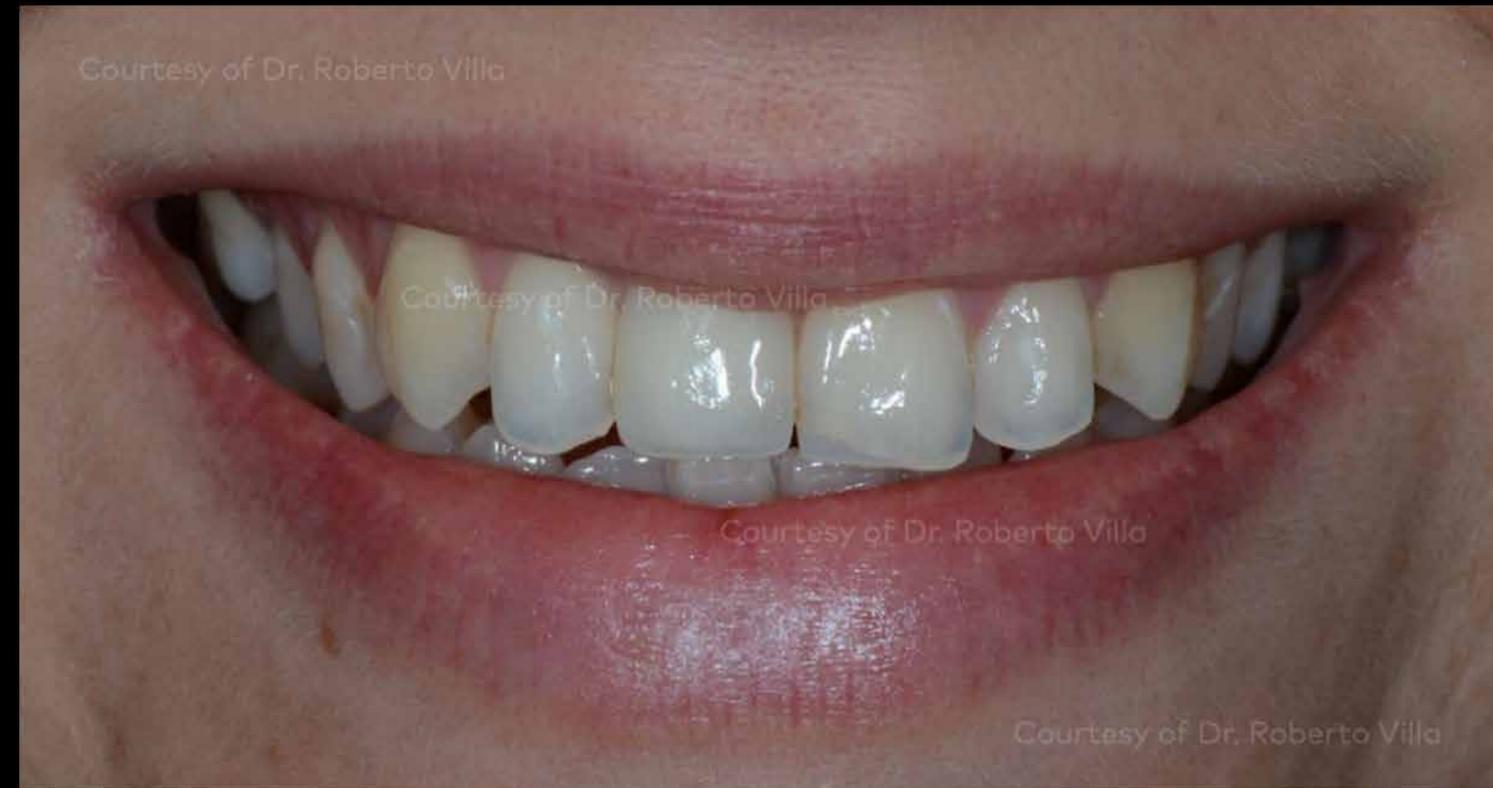
Vista facial y línea de sonrisa después de 7 años de seguimiento
